## 別添 3 耐震改修事例

### 事例 1 外付けフレーム補強

建物名称：T マンション

## 2. 事例2 そで壁増打ち補強

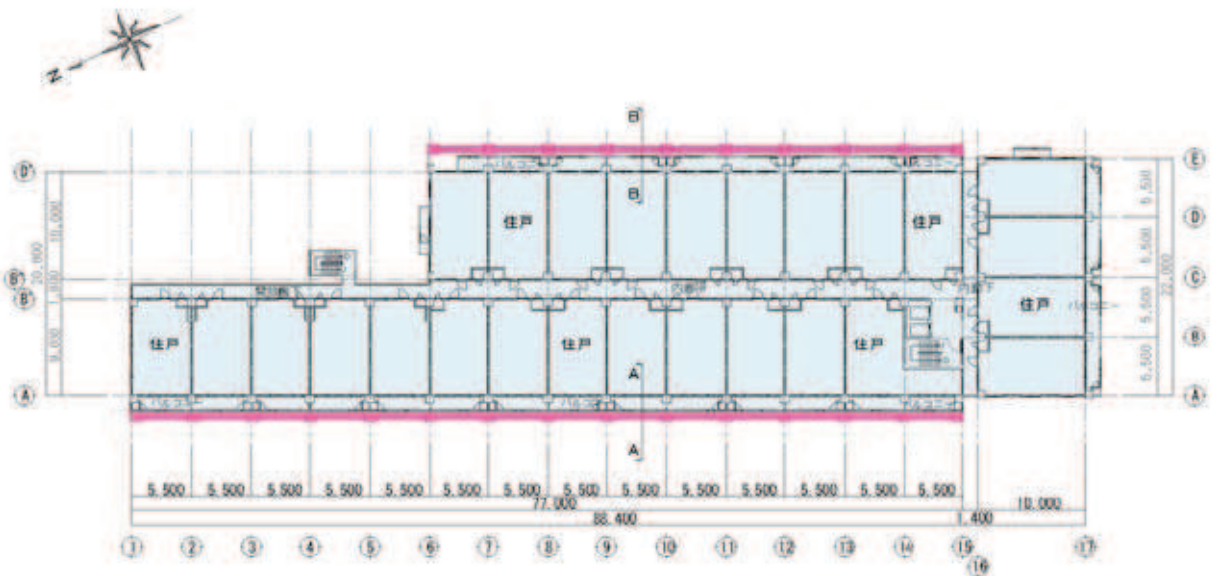
図 1.1 基準階（改修後）

今回耐震補強部分を示す  
 既存建物部分を示す

東西両面のバルコニー外側にRC耐震フレームを設置し、バルコニー下にせん断伝達用スラブを増設し、これを介して既存大梁に後施工アンカーで接合した。なお、大地震時において既存躯体と外付けフレームが一体となって耐震性能を発揮するように考慮した。耐震改修後の  $I_s$  値は最小で0.64となり所用の耐震性能を満足した。

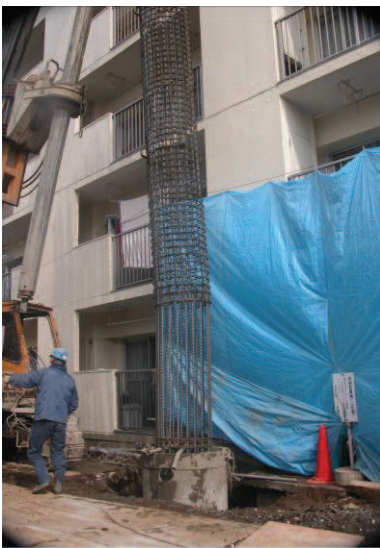
写真 1.3 杭施工状況

外付けRCフレームの基礎は、既存建物が場所打ち杭基礎であったため、既存と同様の剛性を確保するため同様に場所打ち杭とした

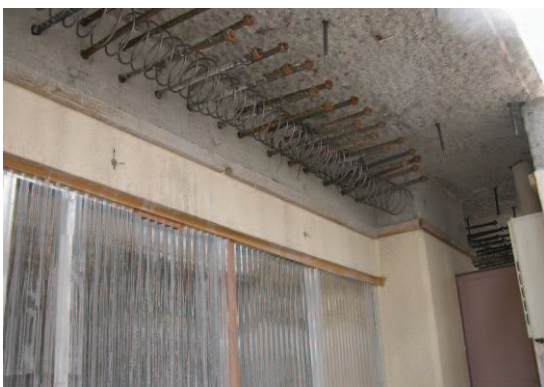
写真 1.5 サッシュ養生とバルコニー下施工状況

居ながら施工で既存バルコニーの外側に補強RCフレームを施工するため、バルコニーのサッシュ面に安全対策として、ポリカーボネイトで養生を行った。しかし、この養生期間中は窓が開けられず、居住者の負担となるため、躯体工事時期を比較的気温の変化の少ない3～6月に実施し、居住者の負担の軽減に努めた。

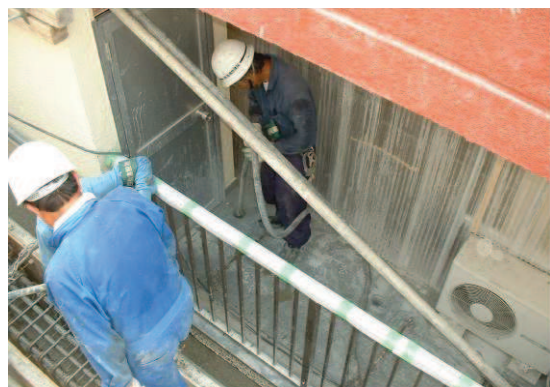
写真 1.6 増設スラブコンクリート打設

外付けフレームと既存躯体のせん断伝達用の増設スラブに関しては、上部の既存バルコニーのスラブにバイブレーターの差し込み口とコンクリートの充填確認を兼ねたコアを空ける事により、コンクリート充填率を上げて断面欠損が生じない様留意した。

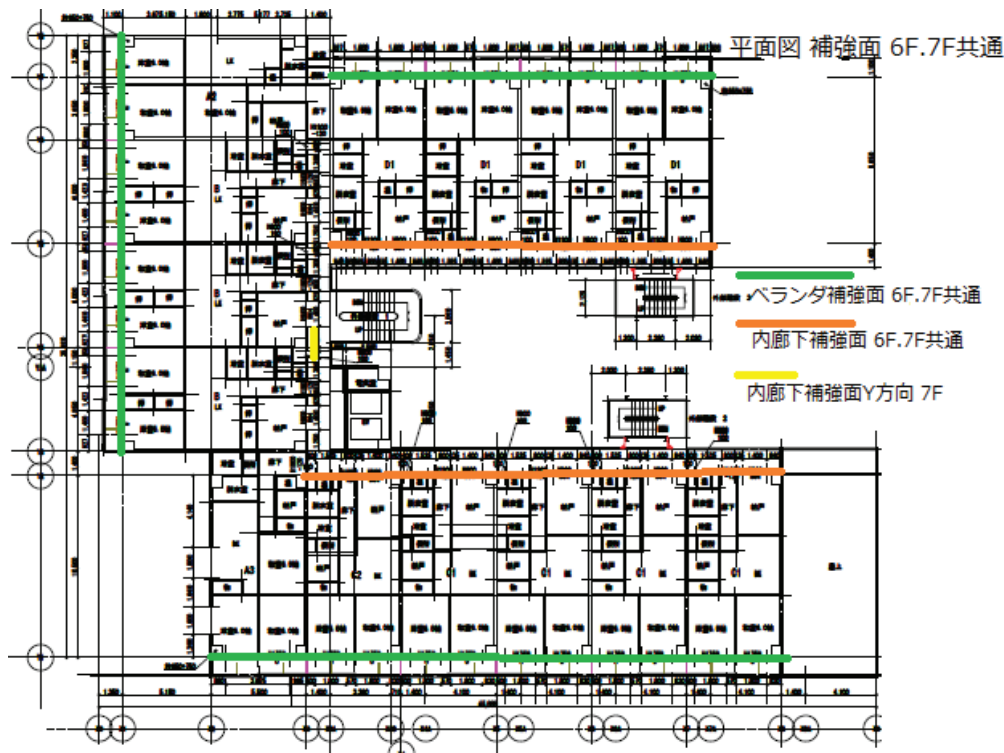
図 2.1 6 階、7 階補強配置図

耐震診断の結果、X方向の $I_s$ 値が6階、7階でそれぞれ0.55、0.56、Y方向は、7階で0.37となり目標値( $I_{SO}=0.60$ )を満足しない結果となった。このため耐震補強について在来工法を含めた数案の改修基本計画を作成した。この委員会での検討結果を踏まえ、平成25年1月の臨時総会で耐震改修実施の決議を行い、同年1月～5月に耐震改修実施設計を行った。

そで壁付柱の耐震補強工法は、スポット溶接によって鉄筋を組み立てた「組立鉄筋 A タイプ」を SPCM によって塗り付けるもので、SPCM の高い接着力により補強部と既存部を一体化する工法である。SPCM の施工は、左官工によるコテ塗り作業が主であるため、騒音・振動・粉塵が非常に少ない利点があり「居住者が住まいながら」の改修工事である。したがって、廊下側については、玄関ドア、サッシュ等をビニール養生程度で施工が可能で居住者の導線が確保できた。なお、今回の補強位置は中間階で、住まいながらの工事を前提とするためバルコニー側には足場を設置した。また、工事期間は、補強面積が約  $400\text{m}^2$  に対して、概ね 2 か月であった。図 3.1 に 6 階、7 階の補強配置図を示す。

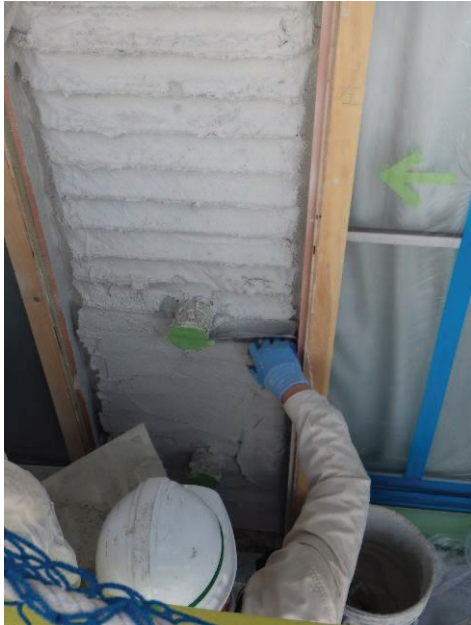
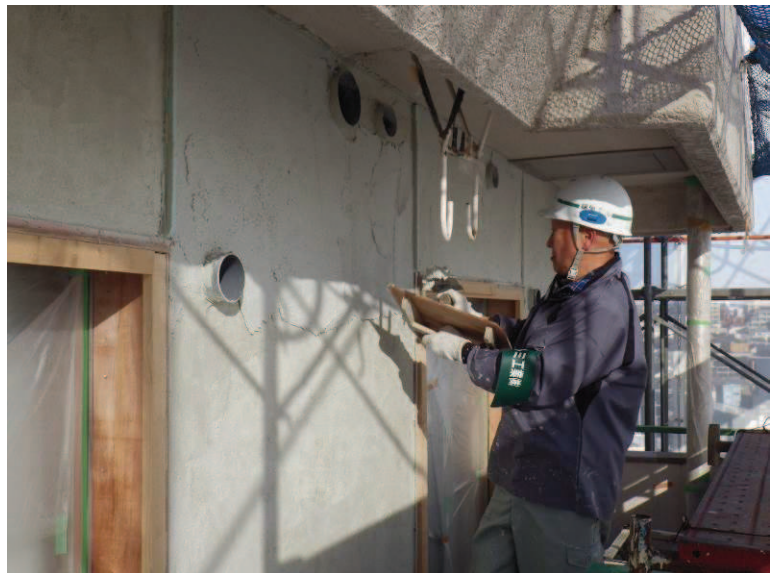
ポリマーセメントモルタルの塗り込め

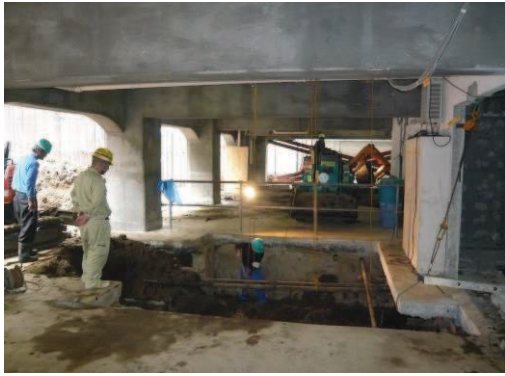
基礎梁補強のための掘削状況

耐震改修後の目標構造性能は、大地震後でも軽微な補修程度で建物が再利用でき、地震後の生活の確保と所有者の資産の保全を図ることとした。具体的には、極めて稀に発生する地震動入力時においても居住階の加速度応答は  $100 \sim 200 \text{cm/sec}^2$  以下、免震層の最大変形 30cm 以下、既存の上部構造は短期許容応力度以下とした。なお、免震装置や粘性減衰装置などの設置や杭基礎の地震力負担を考慮し、一部の基礎構造を補強している。

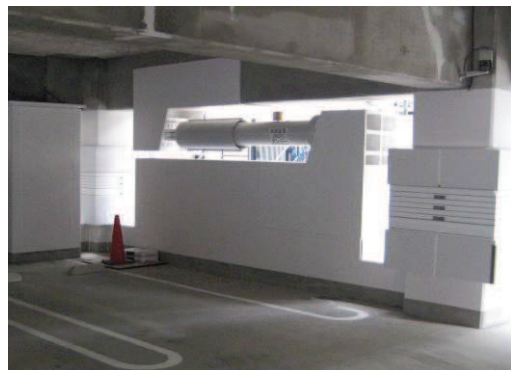
免震装置と減衰装置の設置状況

耐震改修の計画にあたり、この建物の 1 階は駐車場・駐輪場や管理室、電気室、エントランスなどの共用部分であり 2 階以上は専有部分となる住戸であるため、1 階の共用部分で免震化することとした。ただし、建物の南側壁面は隣接する敷地境界までの離間距離が 40cm 程度で、免震階を大きく変形させることができないため、免震装置と粘性減衰装置を併用した免震構法を採用した。
